Sanierungsgutachten

Sanierung der Sporthalle in der Grund- und Gemeinschaftsschule Schacht- Audorf

Objekt/e » Sporthalle – Dorfstr. 56- 60, 24790 Schacht- Audorf

Maßnahme » Sanierung der Sporthalle

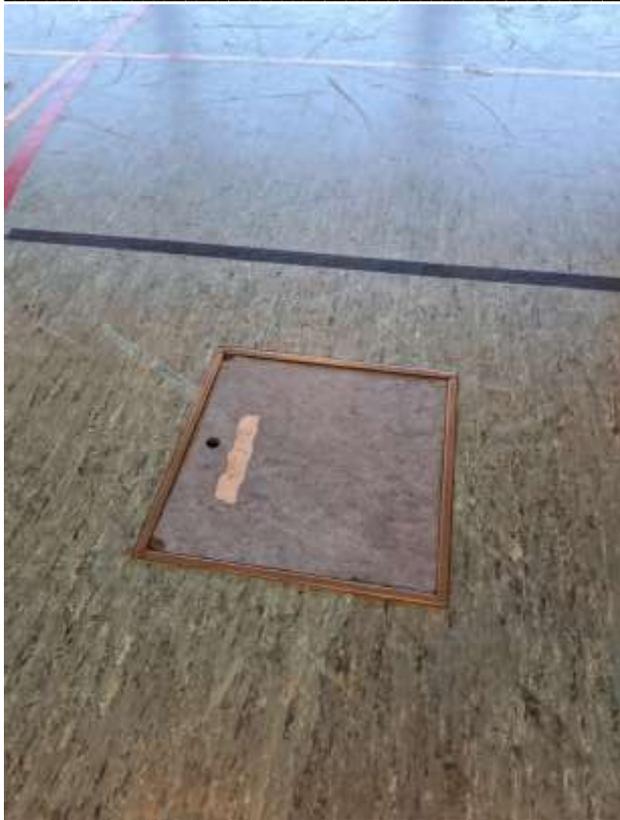
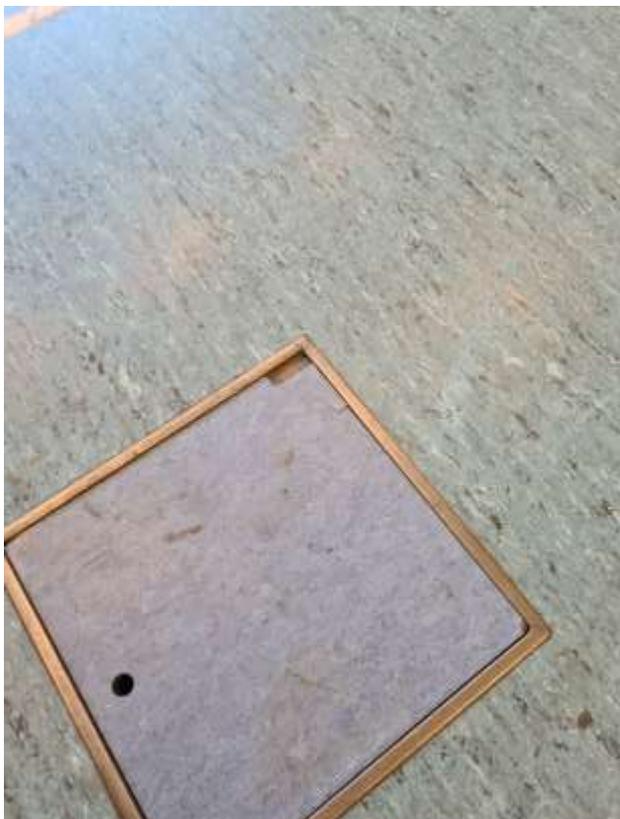
Der Sportboden wurde auf die Betonsohle verlegt, eine Wärmedämmung ist nicht vorhanden. Der Oberbelag aus PVC hatte eine ursprüngliche Stärke von 2 mm, die in vielen Bereichen wohl nicht mehr vorhanden sein wird. Die Schweißnähte des PVC-Belags sind teilweise aufgerissen. In vielen Bereichen wurden die Belagsnähte schon nachgearbeitet.

Die Vertiefungen an den Bodenöffnungen und Bodenhülsen bergen eine erhebliche Unfallgefahr für die Benutzer. Hier ist sofortiger Handlungsbedarf erforderlich.

Bodendeckel mit Versatz

Hierzu sollte der gesamte Unterbau und das Sportbodensystem erneuert werden. Dies sollte allerdings erst gemacht werden, wenn alle anderen Maßnahmen im Hallenbereich erledigt sind, um den dann neuen Sportboden nicht durch Eingriffe erneut zu beeinträchtigen.

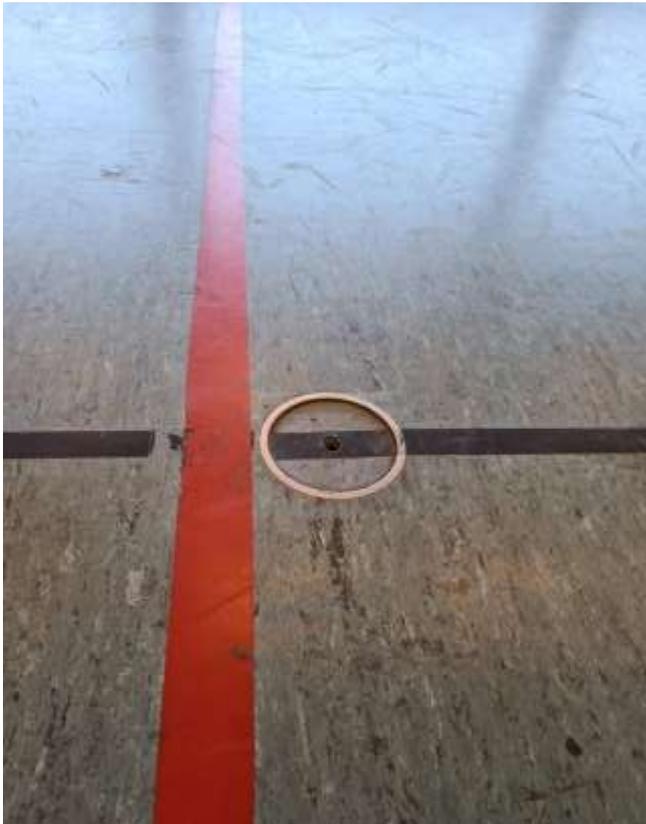
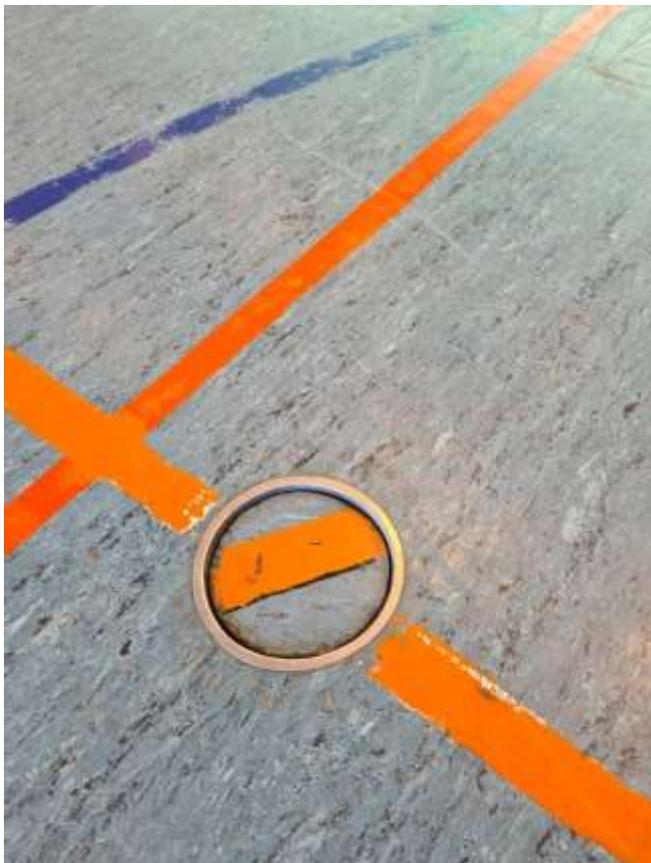
Bodenhülsen mit Versatz

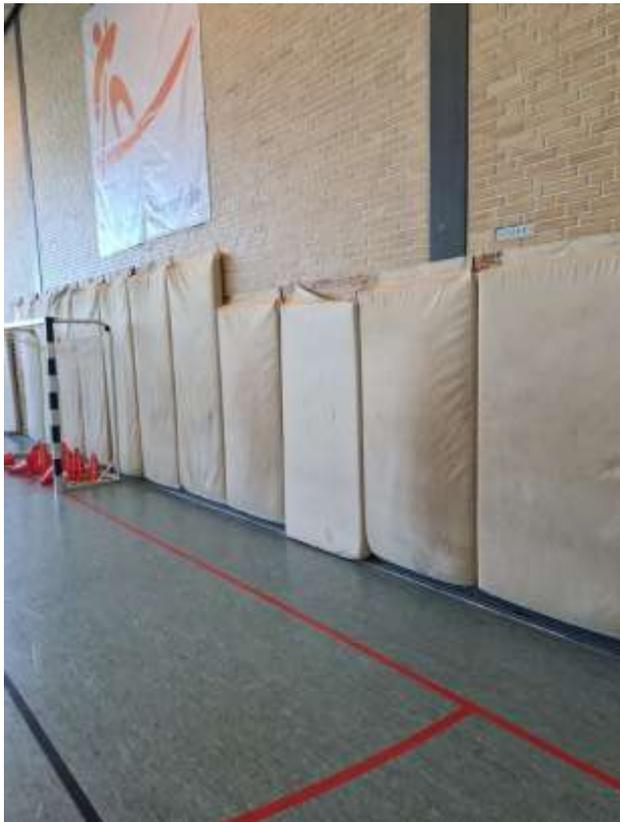
In der Halle ist ein Prallschutz an den Wänden nicht vorhanden. Derzeit wird der Prallschutz mit aufgestellten Bodenmatten realisiert.

Provisorischer Prallschutz

An den Hallenwänden sind die Anforderungen an den Prallschutz einzuhalten. Die Oberflächen dieser Wände sind bis 2,0 m ab Oberkante Sportboden mit fest angebrachtem nachgiebigem Material auszuführen. Dies kann z. B. mit textilen Materialien oder Prallwänden mit definiertem Kraftabbau geschehen.

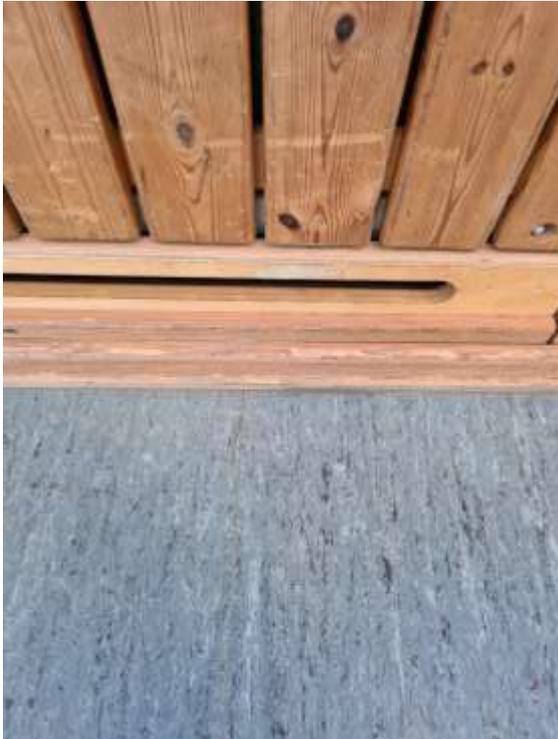
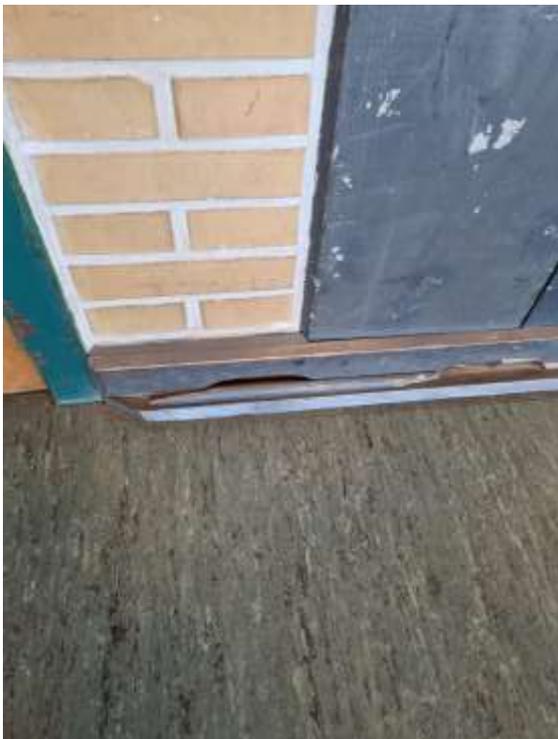
Die Holzverkleidung an der Fensterseite sowie die Fußleisten sind teilweise stark beschädigt und nicht splitterfrei. Oberflächen müssen glatt und splitterfrei sein.

Defekte Holzteile

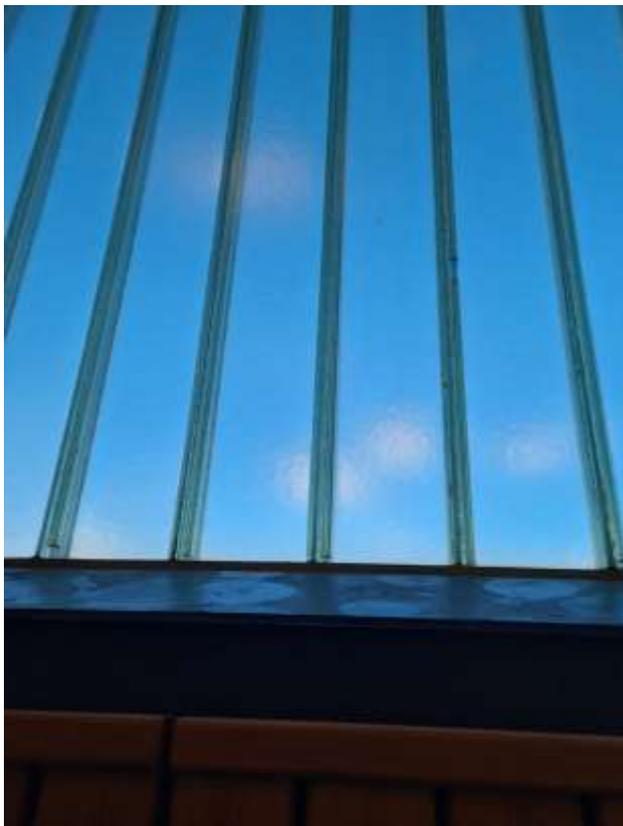
Die Fenster- u. Belichtungsfront besteht aus zum Teil defektem Profilit-Bahnenglas. Diese Verglasung ist unwirtschaftlich und hat sehr hohe Energieverluste zur Folge.

Profilit- Bahnenglas

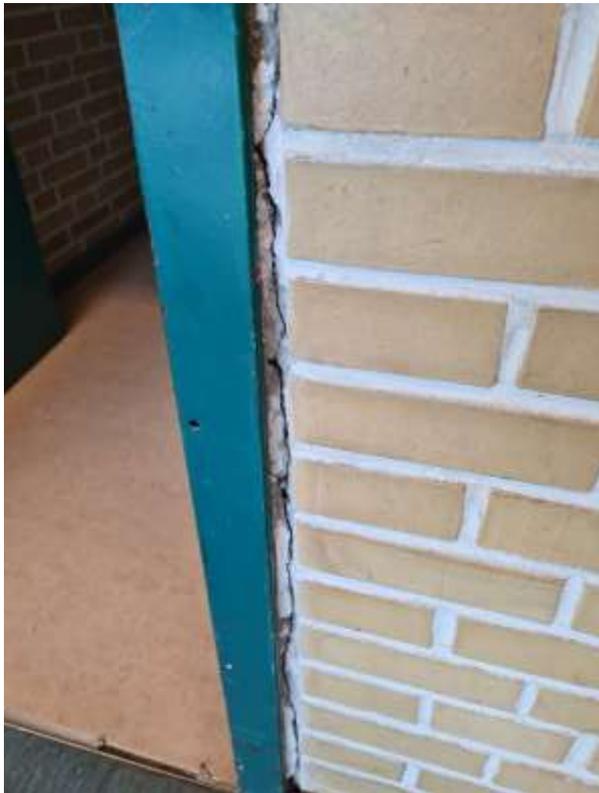
An den Türöffnungen sind erhebliche Schäden an den Zargen sichtbar.

Defekte Türzargen

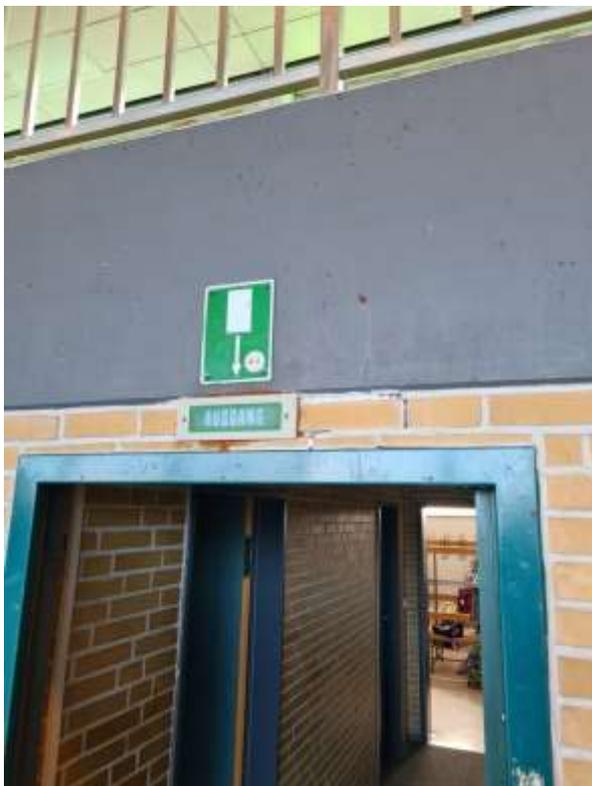
Defektes Mauerwerk

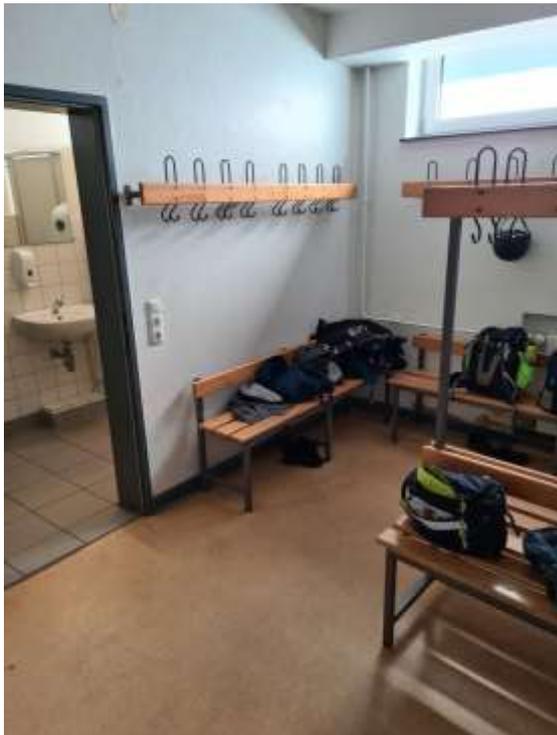
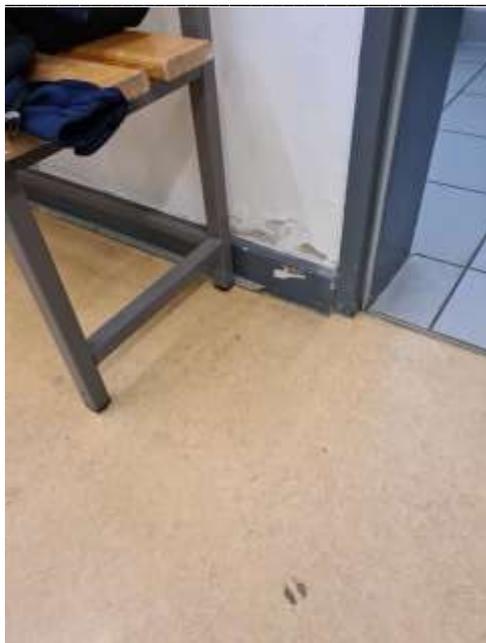
Nach Aussage des Hausmeisters, gibt es des Öfteren Feuchteschäden im unteren Bereich der Außenwände. Es wird vermutet, dass die äußere Abdichtung oder die Horizontalsperre nicht mehr funktionsfähig ist.

Feuchteschäden

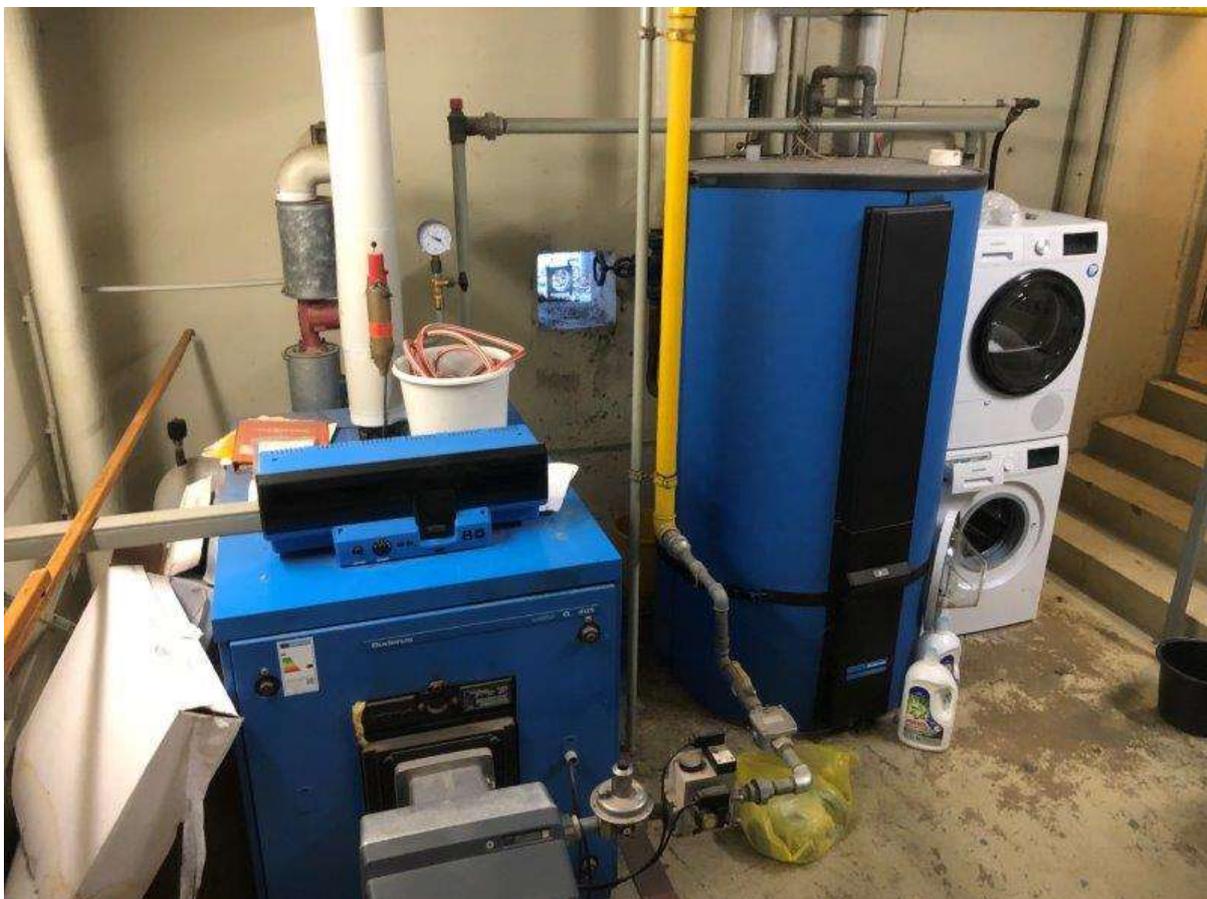
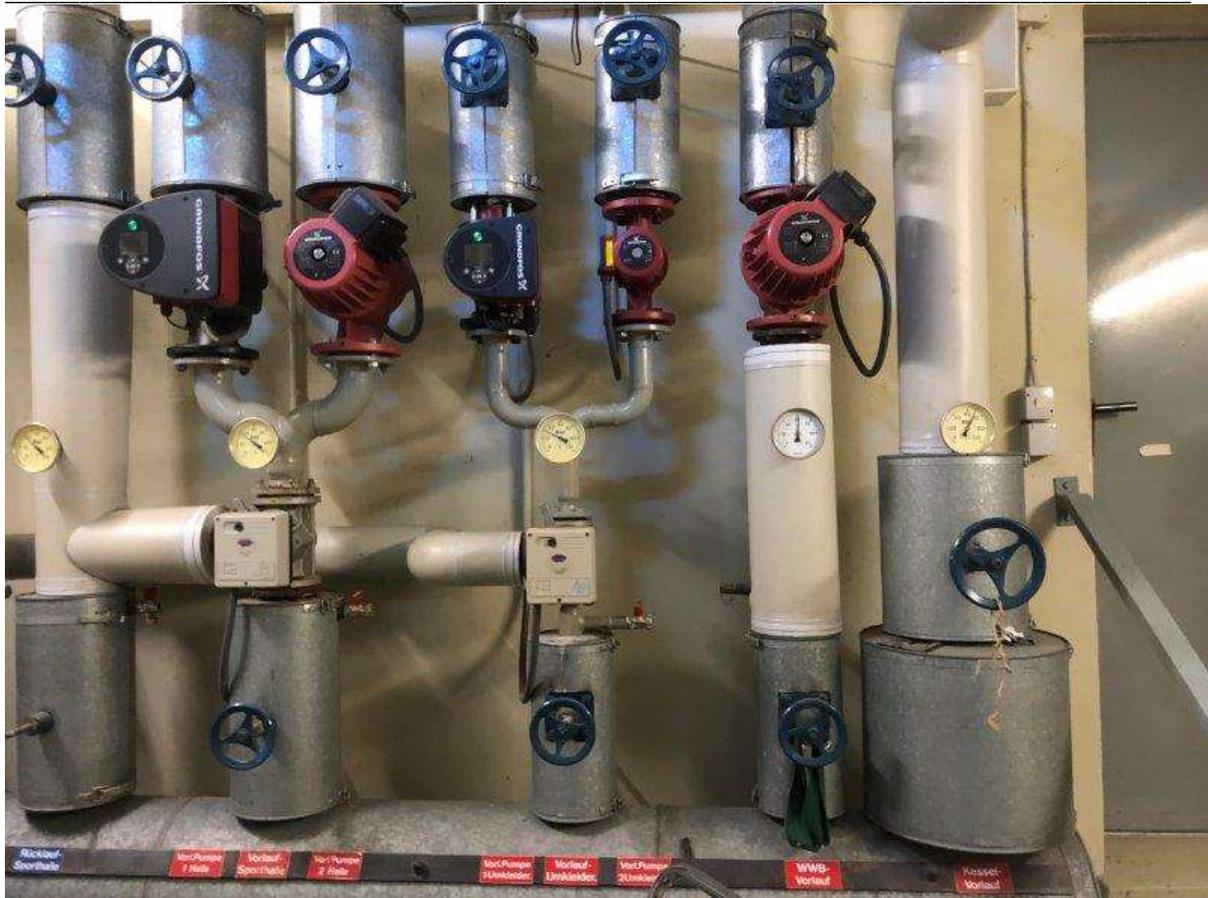
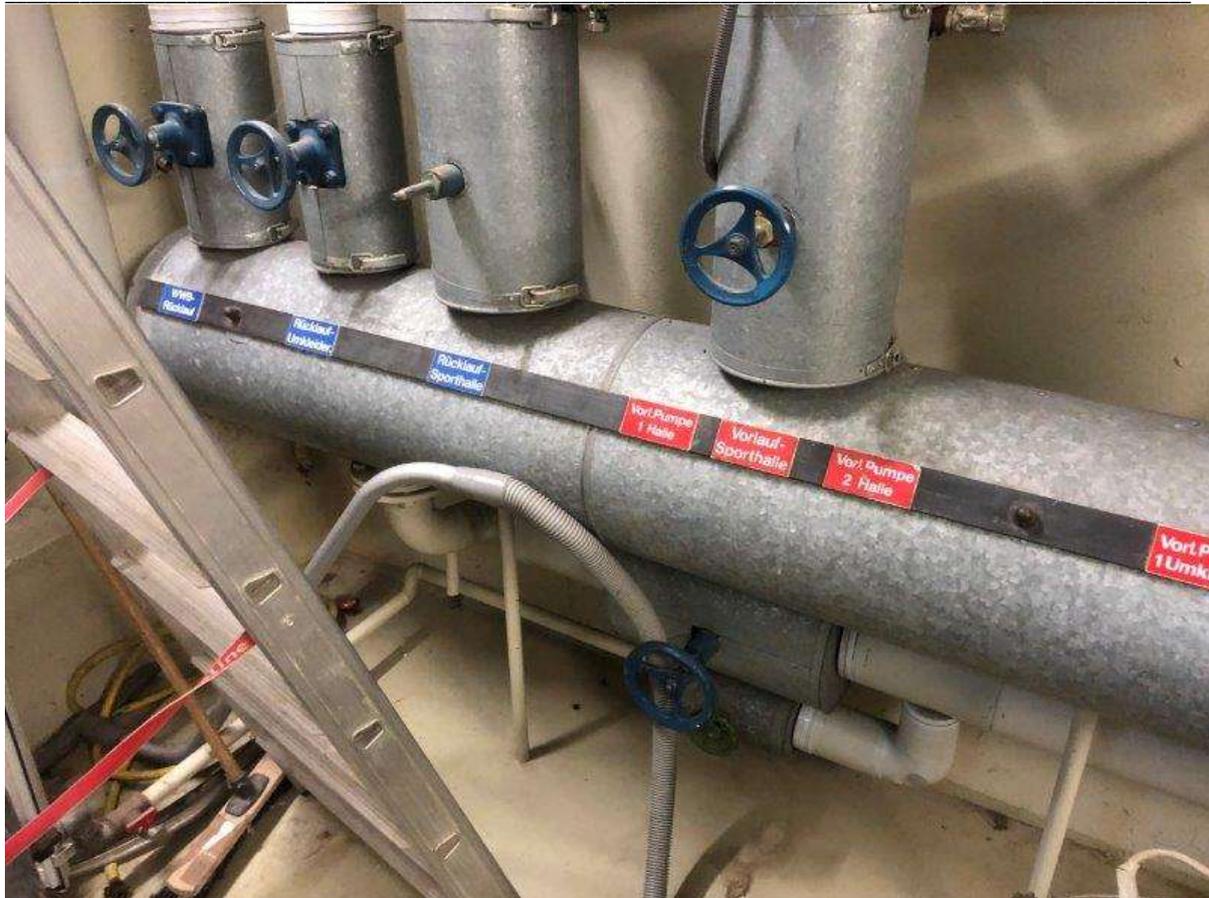
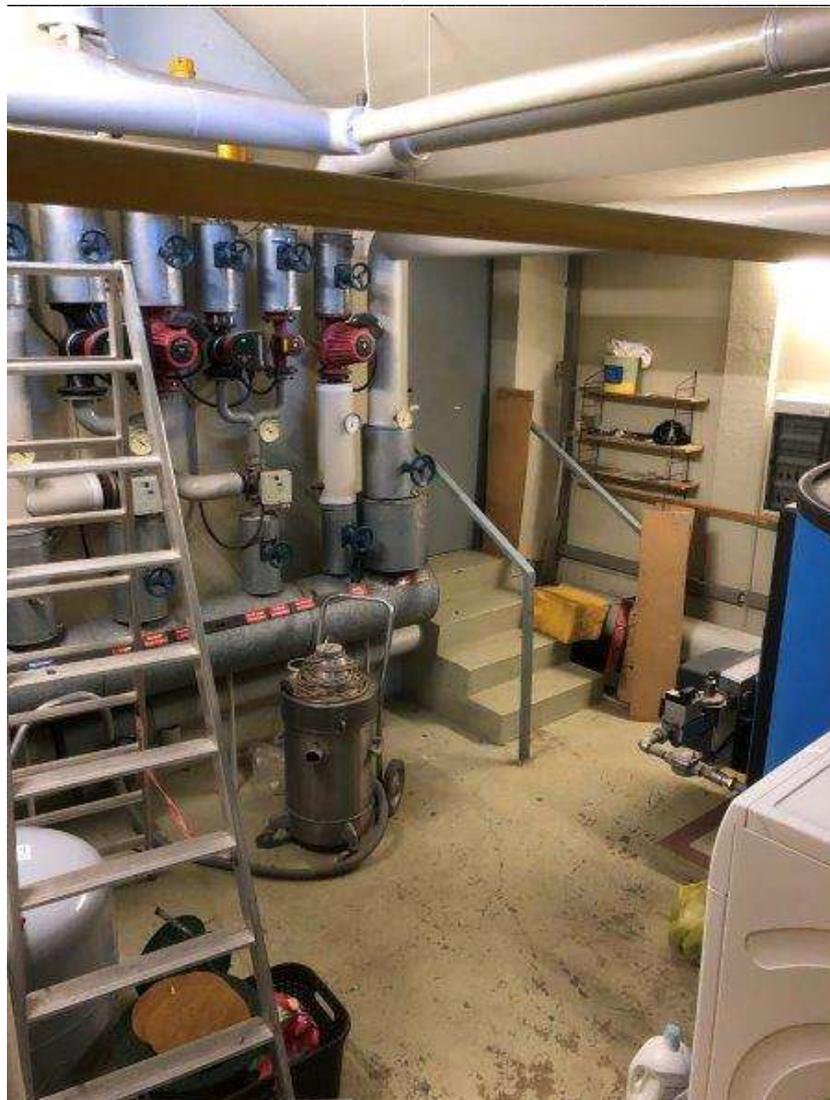
Heizungsverteiler und Wärmeverteilnetz sind aus geschweißtem Stahlrohr gefertigt und stammen überwiegend aus dem Ursprungsjahr.

Im Bestand ist eine Einkesselanlage für Heizung und Warmwasser aus dem Jahre 1987 und der Brenner von 2004. Die Anlage wird mit Gas betrieben. Die bestehende Anlage hat eine Größe von 190 Kw.

Große Teile der Anlage, wie viele der 50 Jahre alten Armaturen, sind noch vorhanden.

Die Heizkörper stammen überwiegend aus dem Baujahr des Gebäudes.

Im Rahmen der Sanierung des Hochbaus wird sich der Heizwärmebedarf der Halle um mehr als 40 % verringern. Die Verteilung, Pumpen und Rohrleitungen sind daher nach der Sanierung viel zu groß. Die Heizungsanlage sollten daher dem geringeren Wärmebedarf angepasst neu erstellt oder optimiert werden.
