Sanierungsgutachten

Sanierung der Sporthalle in der Grund- und Gemeinschaftsschule Schacht- Audorf

Objekt/e » Sporthalle – Dorfstr. 56- 60, 24790 Schacht- Audorf

Maßnahme » Sanierung der Sporthalle

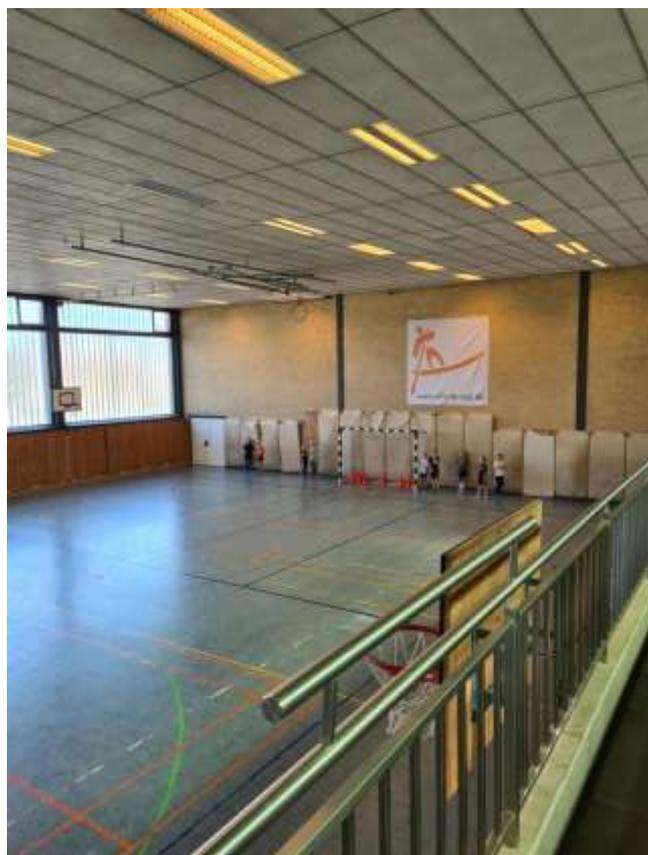
Innenansicht Halle

Der Sportboden wurde auf die Betonsohle verlegt, eine Wärmedämmung ist nicht vorhanden. Der Oberbelag aus PVC hatte eine ursprüngliche Stärke von 2 mm, die in vielen Bereichen wohl nicht mehr vorhanden sein wird. Die Schweißnähte des PVC-Belags sind teilweise aufgerissen. In vielen Bereichen wurden die Belagsnähte schon nachgearbeitet.

Hierzu sollte der gesamte Unterbau und das Sportbodensystem erneuert werden. Dies sollte allerdings erst gemacht werden, wenn alle anderen Maßnahmen im Hallenbereich erledigt sind, um den dann neuen Sportboden nicht durch Eingriffe erneut zu beeinträchtigen.

Bei der Sanierung wird nach Abbruch des Bodens auf die Bodenplatte eine Abdichtungsbahn aufgebracht. Hierauf kommt eine Ausgleichsschüttung zur Überbrückung der Unebenheiten, eine Hartfaserplatte als Trennlage sowie das neue flächenelastische Sportbodensystem aus einer 15 mm starken Elastikschicht, Lastverteilerplatten aus 2 x 9 mm starken Birkenperrholzplatten sowie ein Oberbelag aus 4 mm starkem Sportbodenlinoleum. Sollte der vorhandene und abzubrechende Bodenaufbau höher als ca. 65 mm sein, so kann eine weitere Lage aus Wärmedämmplatten in der zur Verfügung stehenden Höhe eingebaut werden. Der bestehende Unterbau sollte in jedem Fall noch auf Schadstoffe untersucht werden, da dies auf die Entsorgung und natürlich auch auf die Kosten Auswirkungen haben kann.
